B.13 Ανατολικό μέτωπο τειχών χαμηλού επιπέδου

α/α: N15

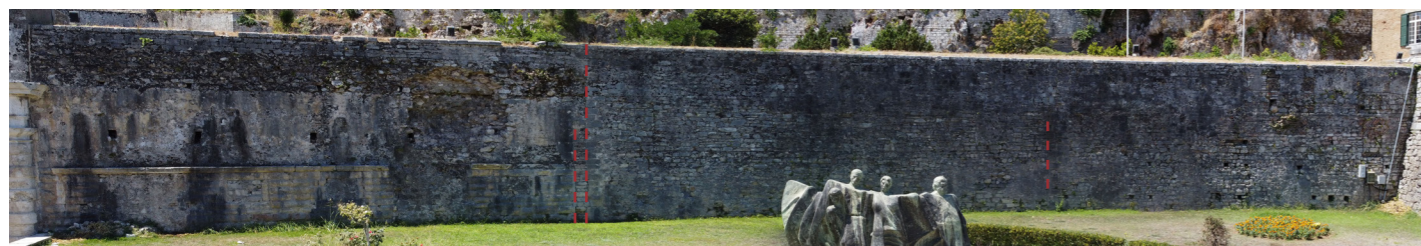
τμήμα με σκαρπωτή βάση και γείσο επίστεψης

τμήμα από αργολιθοδομή

Το μέτωπο των τειχών προς τη θάλασσα. Επισημούνται αρμοί στην τοιχοποιία λόγω οικοδόμησης σε διαφορετικές οικοδομικές φάσεις.

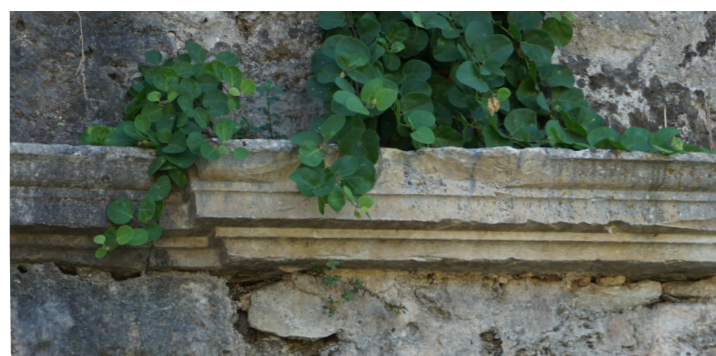
Το λίθινο γείσο (σε δεύτερη χρήση) στέψης της βάσης στο ανατολικό τμήμα του μετώπου.

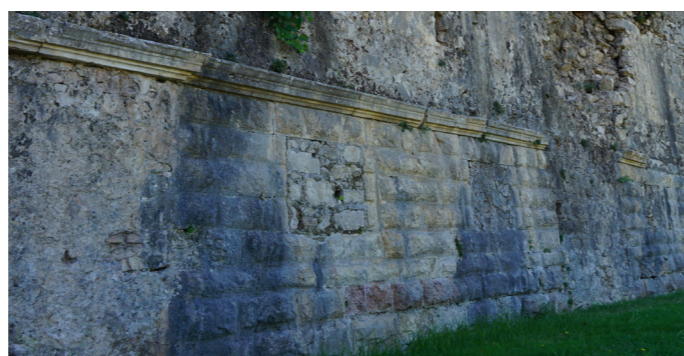
Άποψη του ανατολικού τμήματος του μετώπου. Διακρίνεται η δόμηση της εξωτερικής παρειάς από λαξευτούς λίθους με κυφωση.
