**Δ.2 Βόρειος ημιπρομαχώνας**

α/α: N29

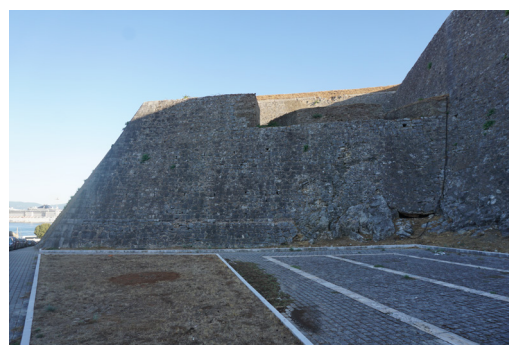
Νότια όψη.

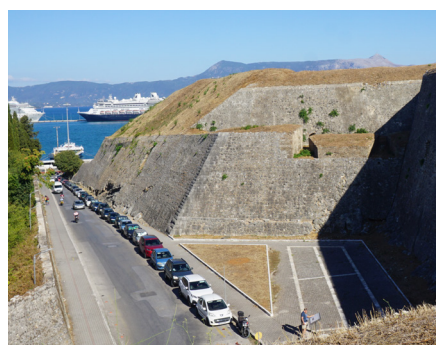
Νότια όψη, οδός Βλαίκου.

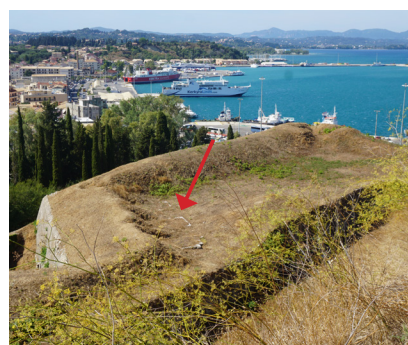
Άνω επίπεδο ημιπρομαχώνα, διακρίνονται οι λίθινες βάσεις των κανονιών.

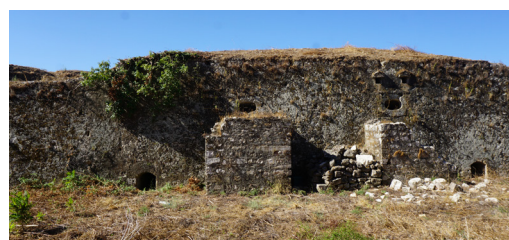
Είσοδοι των θολωτών αιθουσών πίσω από την πρόσθετη τοιχοποιία και αγωγοί απορροής εκατέρωθεν.

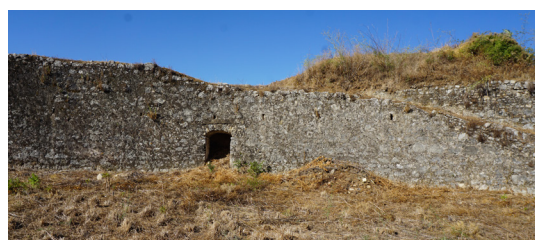
Ράμπα σύνδεσης της κύριας τάφρου με το άνω επίπεδο του ημιπρομαχώνα.
