B.3 Άγιος Γεώργιος

α/α: Π20

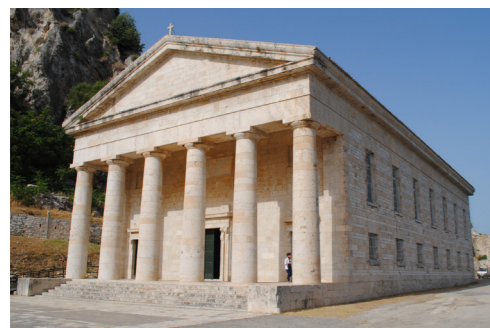
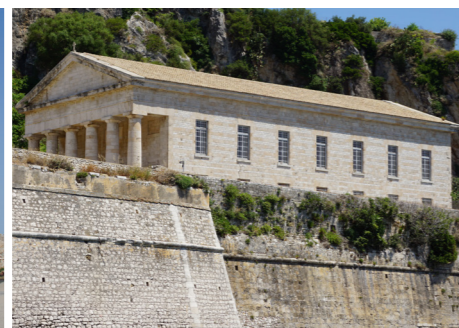
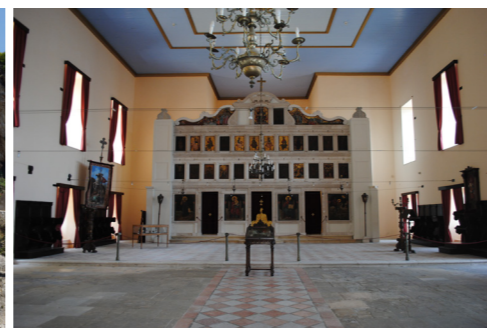
Εξωτερικές απόψεις του ναού από τη Βερσιάδα (πάνω αριστερά), από τη θάλασσα (πάνω δεξιά) και από το Αγγλικό Νοσοκομείο (κάτω).
