B.2 Αγγλικά μαγειρεία - Αλευραποθήκες

α/α: Π19

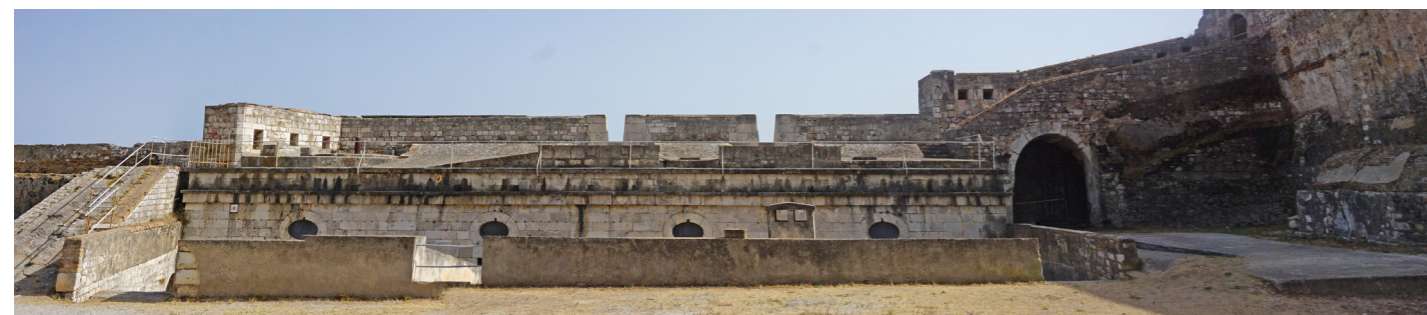
Όψη από τα βόρεια.

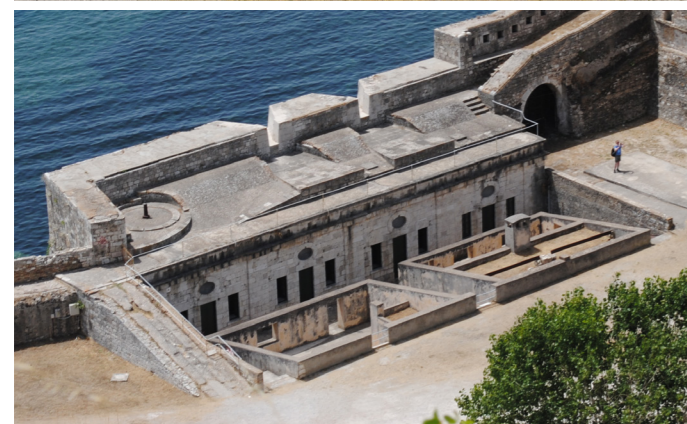
Άποψη του συγκροτήματος από τα βορειοανατολικά.

Χρειάζεται αποκατάσταση ο εξωτερικός χώρος μπροστά στο κτίριο και η πρόσβασή του.

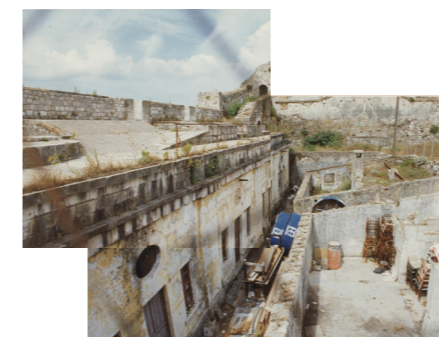
Άποψη των μαγειρείων το 1992 (Πηγή: Αρχείο ΔΑΒΜΜ).

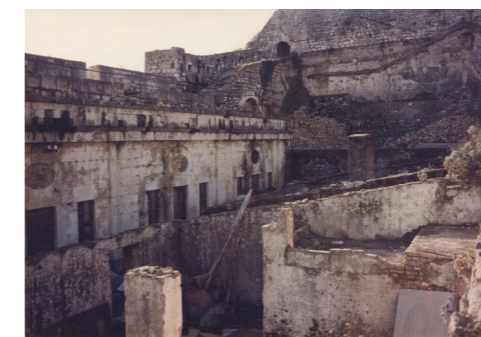
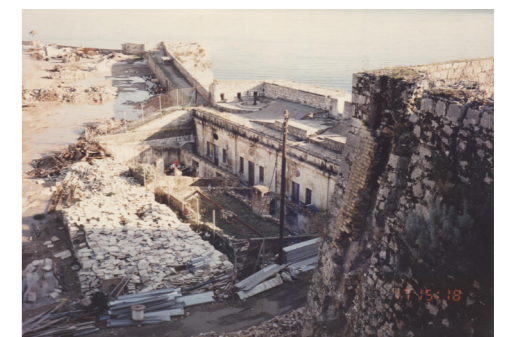
Απόψεις των μαγειρείων το 1993 (Πηγή: Αρχείο ΔΑΒΜΜ).
