Γ.1 Πύλη Υψηλού Επιπέδου

α/α: N16

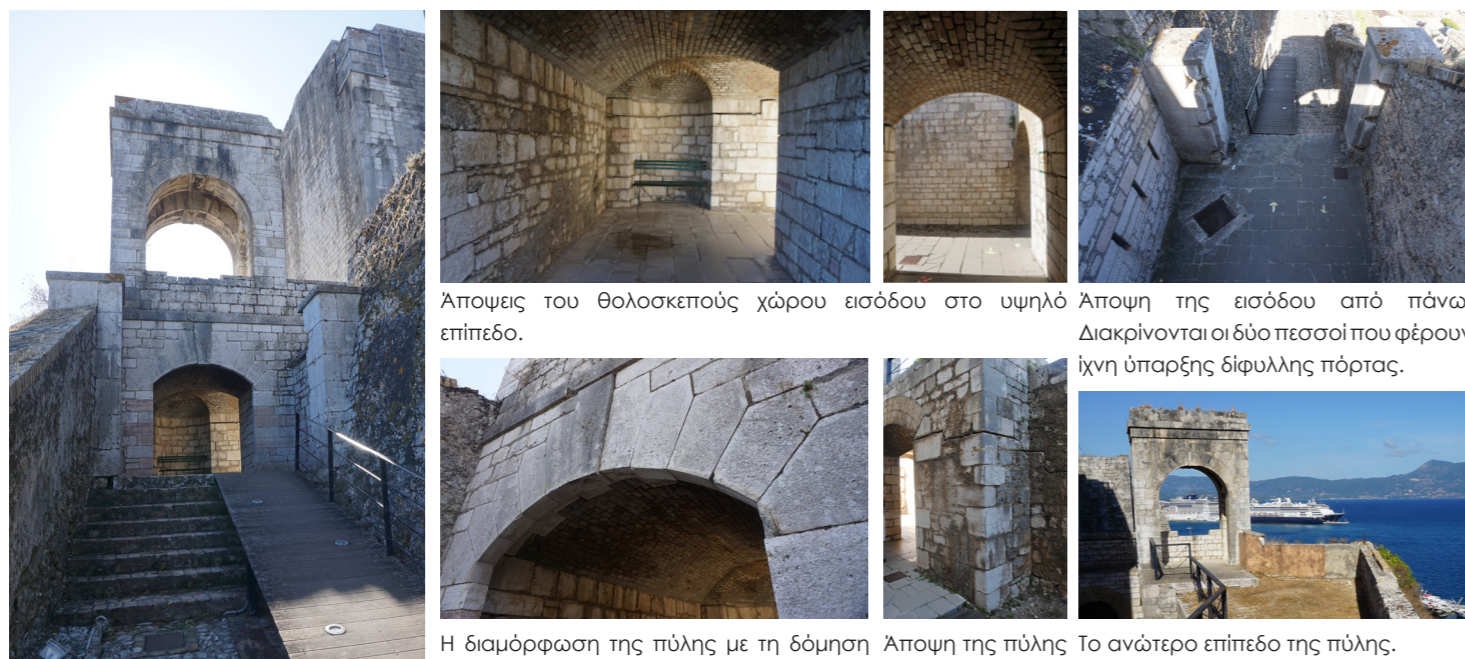
Άποψεις του θολοσκεπούς χώρου εισόδου στο υψηλό επίπεδο. Άποψη της εισόδου από πάνω. Διακρίνονται οι δύο πεσσοί που φέρουν ίχνη ύπαρξης δίφυλλης πόρτας.  
Η διαμόρφωση της πύλης με τη δόμηση του τόξου από λαξευτούς λίθους. Άποψη της πύλης από το υψηλό επίπεδο. Το ανώτερο επίπεδο της πύλης.

Η βορειοανατολική όψη της πύλης, όπως γίνεται αντιληπτή από τη ράμπα ανόδου στο υψηλό επίπεδο.

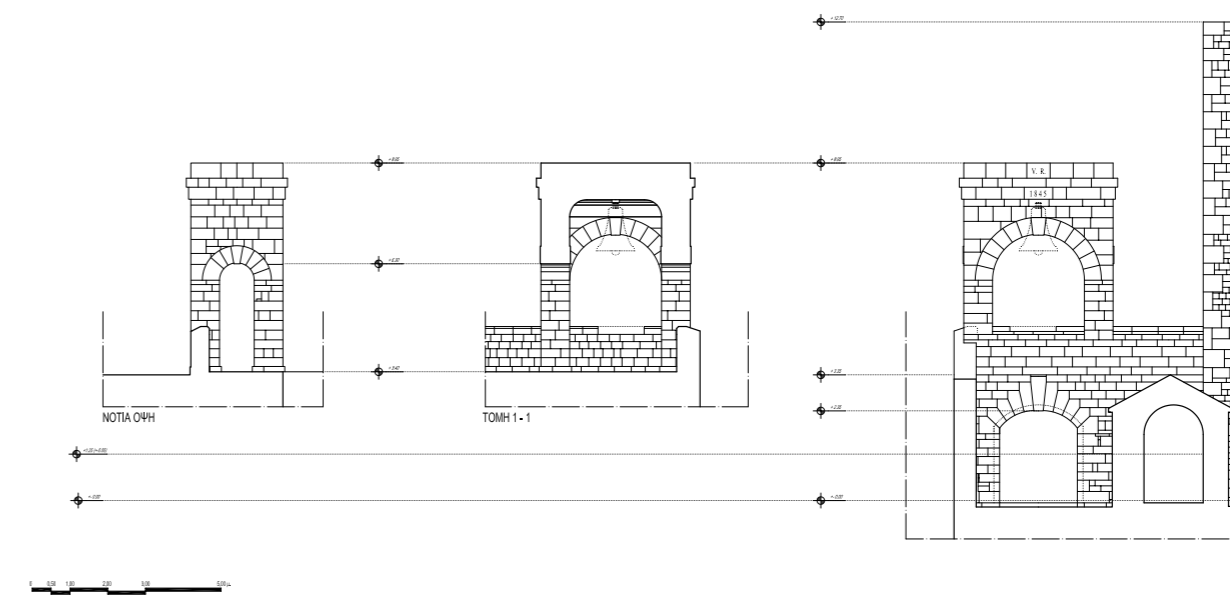
Δυτική όψη της υφιστάμενης κατάστασης της Πύλης και του επιπέδου της Καμπάνας, τρεις τομές (Πηγή: Στανέλλος Λ., 2015)
