Γ.6 Πυριτιδαποθήκη Αμυντικής Τάφρου

α/α: N21

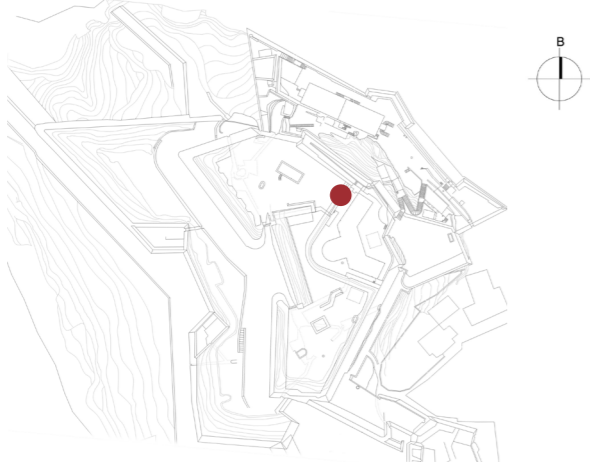
<p>Ενδεικτικές διαστάσεις / εμβαδό κάλυψης: Δύο ορθογώνιας κάτοψης αίθουσες διαστάσεων 9,00m X 5,80m, μικρή αίθουσα 3,60m X 2,10m, πλάτος διαδρόμου 0,60m (νότια πλευρά), 1,20m (βόρεια πλευρά)^[2]</p> <p>Γενική περιγραφή / Τυπολογία / Μορφολογία: Βρίσκεται εντός της επιχωμάτωσης του αντικρημνού στη βόρεια πλευρά της τάφρου και ακολουθεί την τυπολογία των βρετανικών πυριτιδαποθηκών. Αποτελείται από δύο ορθογώνιας κάτοψης αίθουσες και ένα διάδρομο που ακολουθεί τις τρεις υπόγειες πλευρές του κτιρίου. Στη νότια πλευρά του υπάρχει μία τρίτη, πολύ μικρότερη αίθουσα, η οποία πιθανόν να λειτούργησε ως φυλάκιο της φρουράς^[2].</p> <p>Υλικά / Κατασκευή: Η κάθε αίθουσα καλύπτεται με ελλειπτικό θόλο από οπτοπλινθοδομή. Οι διάδρομοι καλύπτονται επίσης με θόλο από οπτοπλινθοδομή, ο δυτικός από ημικυκλικό θόλο πάχους 2 κεφαλών και οι άλλοι από ημιελλειπτικό θόλο πάχους 4 κεφαλών. Οι φέρουσες τοιχοποιίες, πάχους 1,50m, είναι κατασκευασμένες από λαξευτή λιθοδομή με ισχυρό υδραυλικό ασβεστοκονίαμα, αντίστοιχο με αυτό των θόλων^[3].</p>	<p>Χρήση: Χωρίς χρήση</p> <p>Ιστορική Χρήση: Υπόγεια αποθήκη πυρομαχικών, φυλάκιο για τη φρουρά</p> <p>Προσβάσιμο: Ναι</p> <p>Επισκέψιμο: Όχι</p> <p>Κατάσταση διατήρησης: Μέτρια</p>	<p>Παρατηρήσεις: Η μία αίθουσα φέρει σήμερα εσωτερικά ξύλινα χωρίσματα καθώς έχει λειτουργήσει στο πρόσφατο παρελθόν ως χώρος τουαλετών του αρχαιολογικού χώρου^[5]</p> <p>Αξιολόγηση:</p> <p>Απαιτούμενες επεμβάσεις:</p>

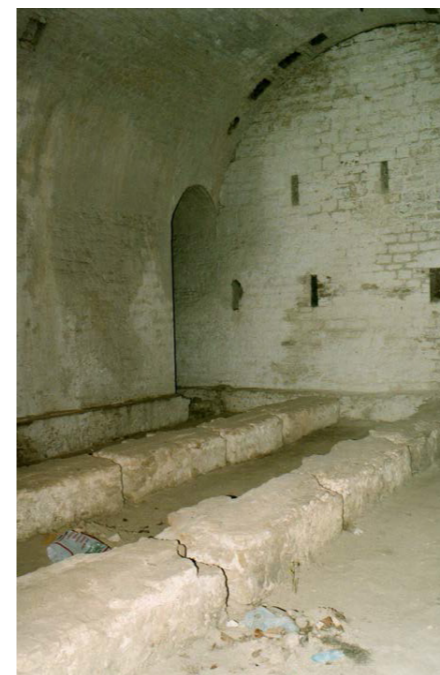
Άποψη της πυριτιδαποθήκης του αντικρημνού από το εσωτερικό. Διακρίνονται οι λίθινες βάσεις για την εφαρμογή του ξύλινου δαπέδου, όπως σώζονταν το 1990. Διακρίνονται οι πέντε οπές εξαερισμού της αίθουσας στον ανατολικό τοίχο (Πηγή: Στανέλλος Λ., 2015).

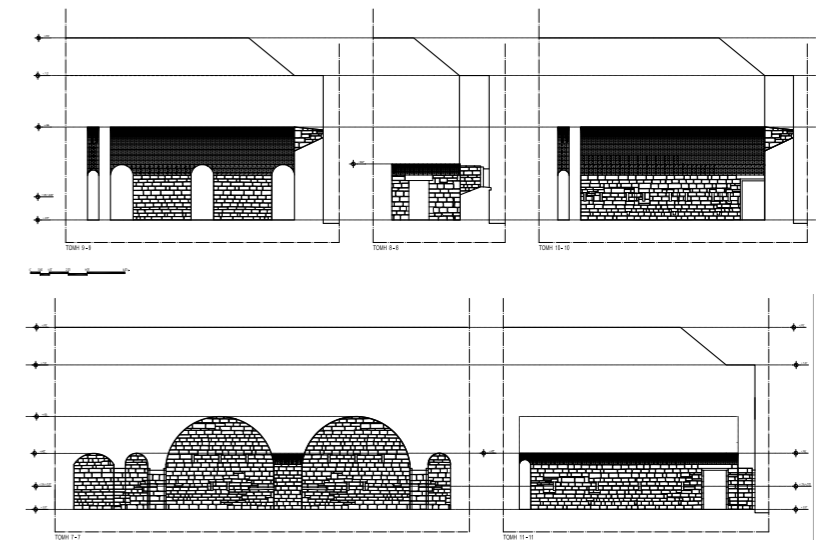
Σχέδια τομών υφιστάμενης κατάστασης βόρειας πυριτιδαποθήκης αντικρημνού τάφρου (αποτύπωση 2013) (Πηγή: Στανέλλος Λ., 2015)
