Δ.9 Πυριτιδαποθήκη - τραβέρσα στο ανατολικό τμήμα

α/α: Π44

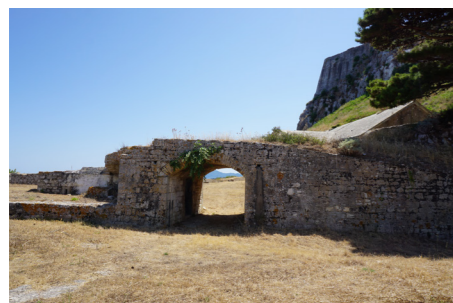
Νότια όψη

Στο χαμηλό επίπεδο απαρτίζεται από θολωτή στοά μέσω της οποίας πραγματοποιείται η είσοδος στο χώρο της πυριτιδαποθήκης. Στο άνω τμήμα της η κατασκευή έχει επιχωθεί ώστε να προστατεύει το κτίσμα. Στη νότια όψη εντοπίζονται οπές για την απορροή των ομβρίων υδάτων.

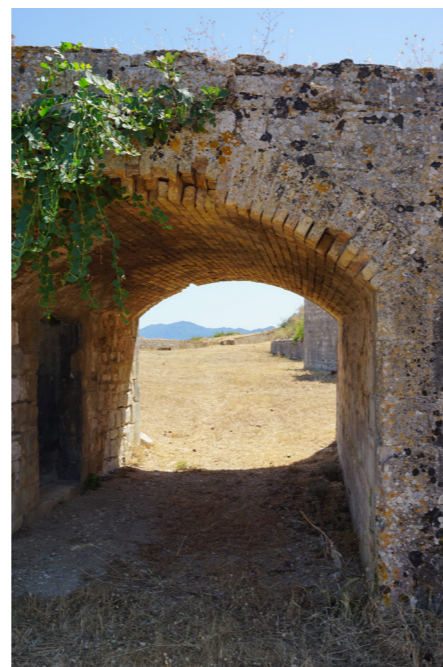
Η στοά της πυριτιδαποθήκης

Το κτίσμα είναι κατασκευασμένο από φέρουσες λιθοδομές και θόλους από σπτόπλινθους. Ο θόλος της πυριτιδαποθήκης στηρίζει στρώσεις από σκυρόδεμα, διαβάθμιση υλικών, στεγάνωση, επικάλυψη από λίθινες πλάκες και την τελική επιχωμάτωση.^[1]

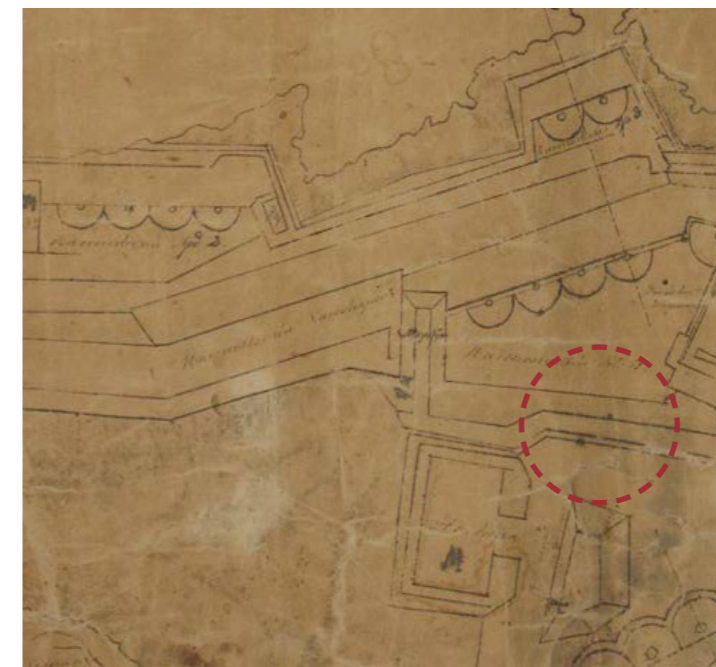
Απόσπασμα χάρτη Βρετανικής Περιόδου με ελληνικό υπόμνημα (Πηγή: Στανέλλος Λ., 2015, Πηγή Πρωτοτύπου: Αναγνωστική Εταιρία Κέρκυρας)
