Α.3 Κτίσματα στη θαλάσσια τάφρο

α/α: Π03

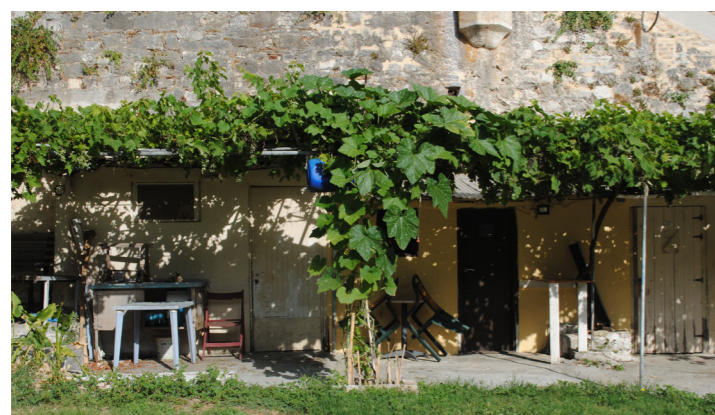
Πρόχειρες κατασκευές με μονόριχτη στέγη, σε επαφή με την contrascarpa.

Οι τοίχοι των κτισμάτων είναι κατασκευασμένοι από οπτόπλινθους και οι στέγες από λαμαρίνες ή από λεπτή πλάκα σκυροδέματος.

Κατάσταση διατήρησης: Μέτρια

Τα κτίσματα των ψαράδων σε σειρά, στη βάση του τείχους.

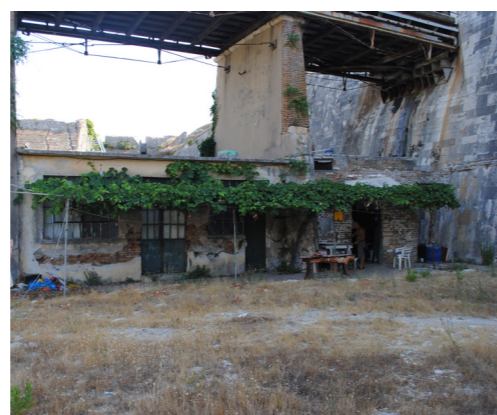
Κτίσματα ανάμεσα στους πυλώνες της γέφυρας.

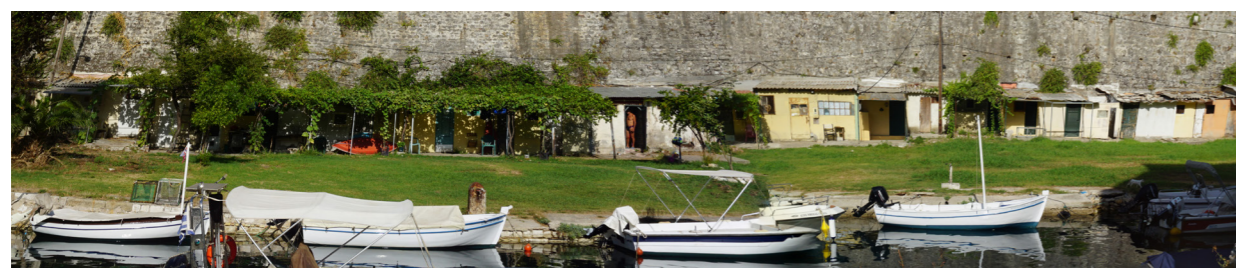
Άποψη του μετώπου των ψαράδων.

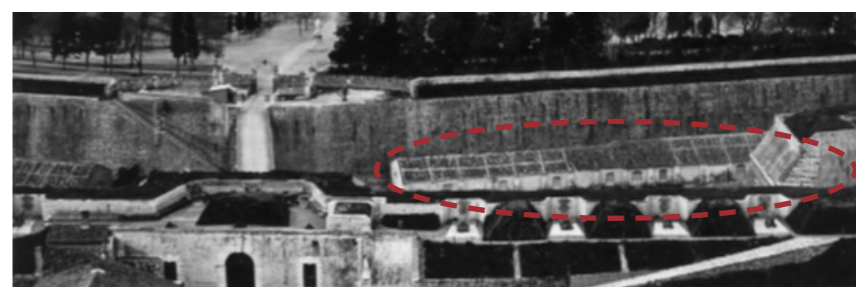
Πρόκειται για νεότερες κατασκευές, ωστόσο από φωτογραφία του 1862 τεκμηριώνεται η ύπαρξη κτισμάτων στην ίδια θέση.

Φωτογραφία 1862. (Πηγή: Στανέλλος Λ., 2015, Πηγή Πρωτοτύπου: Francis Bedford, Αρχείο Θ. Τζίκα)
